Liste der "Brandereignisse mit WDVS" des Deutschen Feuerwehrverbandes und der AGBF, kommentierte Abschrift durch "Energieinstitut-Hessen", Stand August 2017

Bewertung/Kategorien: Energieinstitut-Hessen

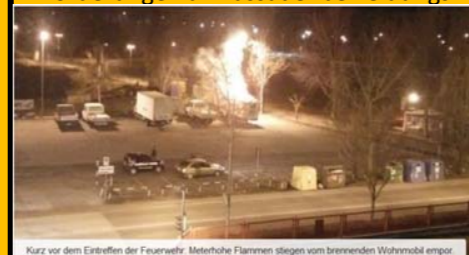
| Datum/<br>Uhrzeit | Einsatzstelle | Brandobjekt | Brandausbruch | Verletzte<br>(Bezug der<br>Todesursache<br>zum WDVS-<br>Brand nicht<br>erhoben) | Sachschäden | Bemerkungen | Weitere Informationen aus AGBF-<br>Erfassungsbogen | Energieinstitut-Hessen: Kommentierung,<br>Bewertung. <b>Achtung: alle roten Schriften und die<br/>letzte Spalte AX sind Einfügungen des<br/>Energieinstituts-Hessen. Die Tabelle ist eine<br/>Abschrift der Frankfurter Brandereignisliste WDVS</b> |
|---|--|---|---|---|---|--|--|---|
| 25.01.2008<br>ca. 20:00 | Heinsberg,<br>Gaswerkstraße | Foto: Feuerwehr Heinsberg | Brennender Wohnwagen. (Steht direkt am Haus vor den Fenstern!), Flammhöhe bis Dach. Anteil WDVS am Gebäudebrand nicht geklärt.) | nicht bekannt | mehrere<br>100.000 € | Feuer greift auf Fassade über, die bis zum Dachstuhl abbrennt. Komplette Hausfront stand in Flammen, Straßenzug zeigt sich den ersteintreffenden Einsatzkräften trotz Straßenbeleuchtung dunkel – nachrückende Kräfte sehen statt brennender Fassade einen Hausbrand Haus völlig unbewohnbar (Sanierung erfolgte erst ein Jahr später nach sehr langem Rechtsstreit über die hohen Dekontaminationskosten) | | EFH. Meterhohe Flammen gehören zum Wohnmobilbrand (siehe Foto). Sie hätten auch ohne WDVS das Haus über Fenster und Dach angesteckt. Für EFH keine Brandschutz-Anforderungen an Fassadenbekleidungsmaterialien.<br> |
